# PSS SEAL SOLVES VACUUM PRIMING PROBLEM

## PSS SEAL ช่วยลดเวลาในการทำสุญญากาศให้กับระบบปั๊ม

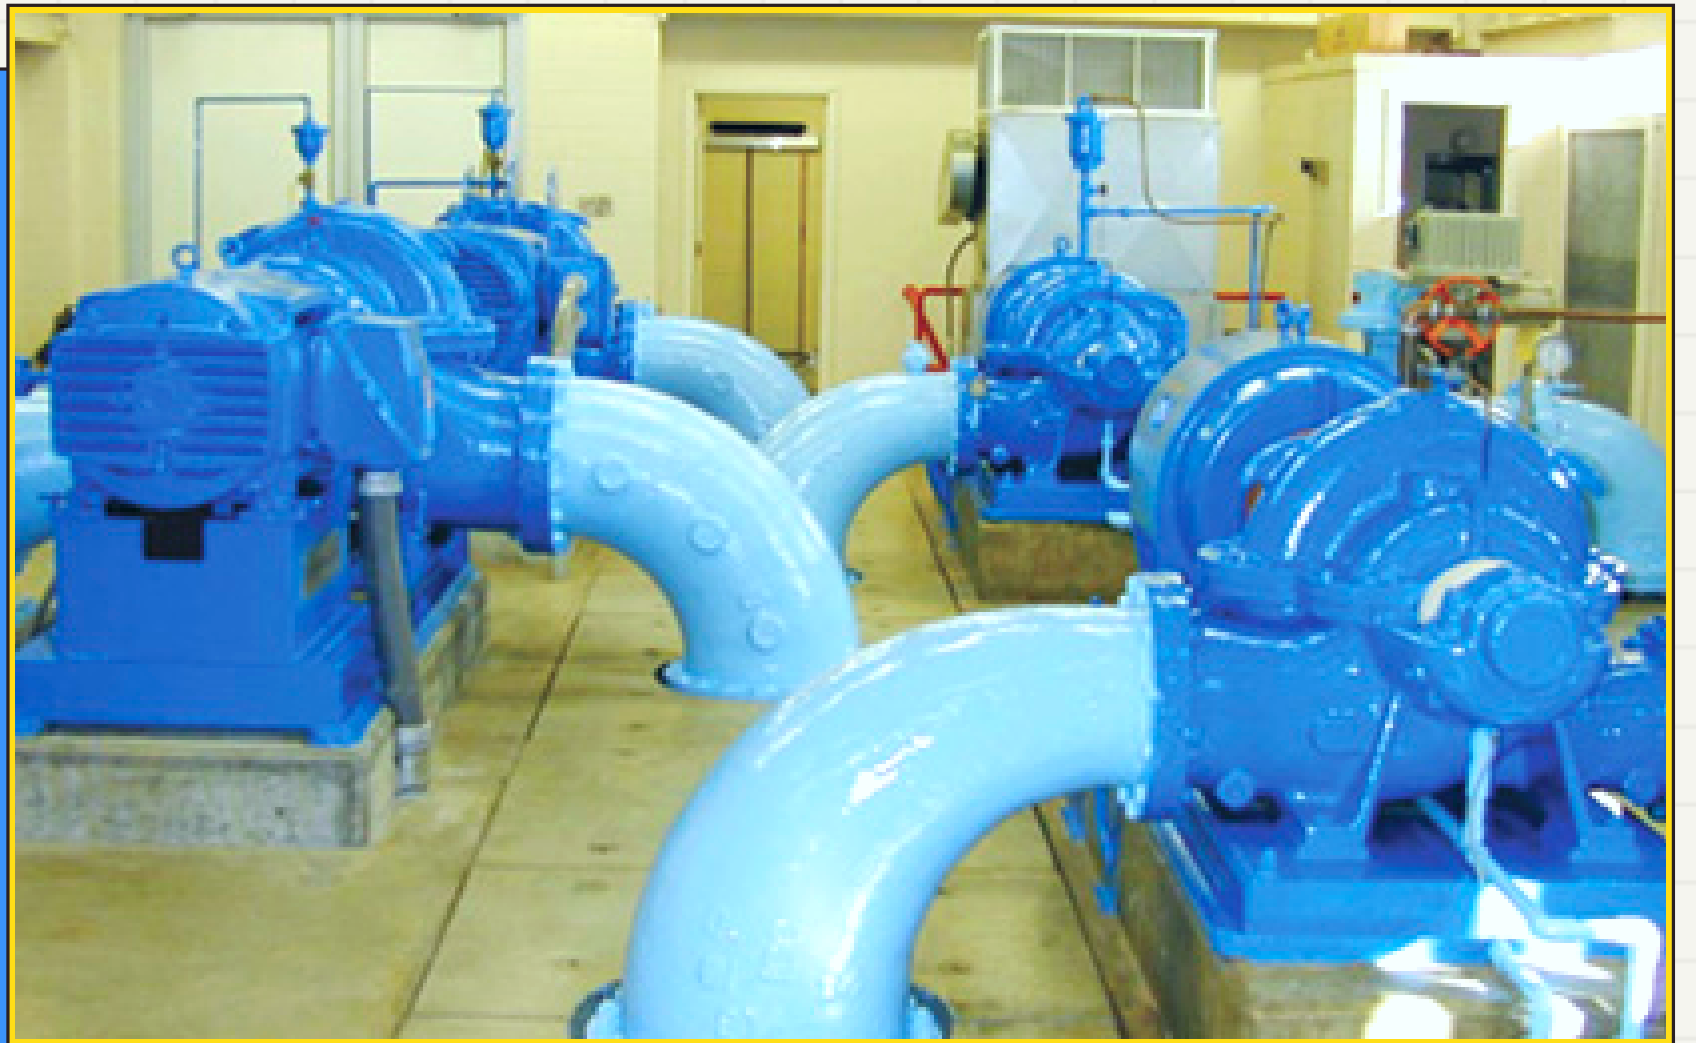
A Provincial Waterworks Authority (PWA) unit was having major problems operating their water discharge pumps which were placed above the water reservoir. Customer has 4 KSB BB1 pumps (Omega 300-435A) with gland packings and was taking nearly 15 minutes to prime the pump suction using a vacuum pump. It was hypothesized that this problem was due to the gland packings which couldn't sufficiently seal the pump from air coming into the pump and therefore reducing the performance of the vacuum pump.

PSS convinced customer to replace the packings with PSS Seal model SPC. As this required modifications on the KSB stuffing box, the water pumps were sent to be overhauled in PSS Service Center in Rayong. The pumps were found to be corroded and damaged at the gland packing areas and also the bearing housing. PSS repaired the shaft, stuffing box, and bearing housings and completely overhauled the 4 pumps with the new PSS cartridge Seals.

PSS also installed and commissioned the pumps at site and this was a huge success. Customer reported a reduction in priming time to less than 5 minutes, a nearly 75% improvement. Customer was further able to use their control system to operate the water pumps automatically when the suction was primed - this system was previously disabled due to poor pump reliability. Customer further advised a dramatic reduction in water leakage from the pump and a corresponding improvement in pump performance.

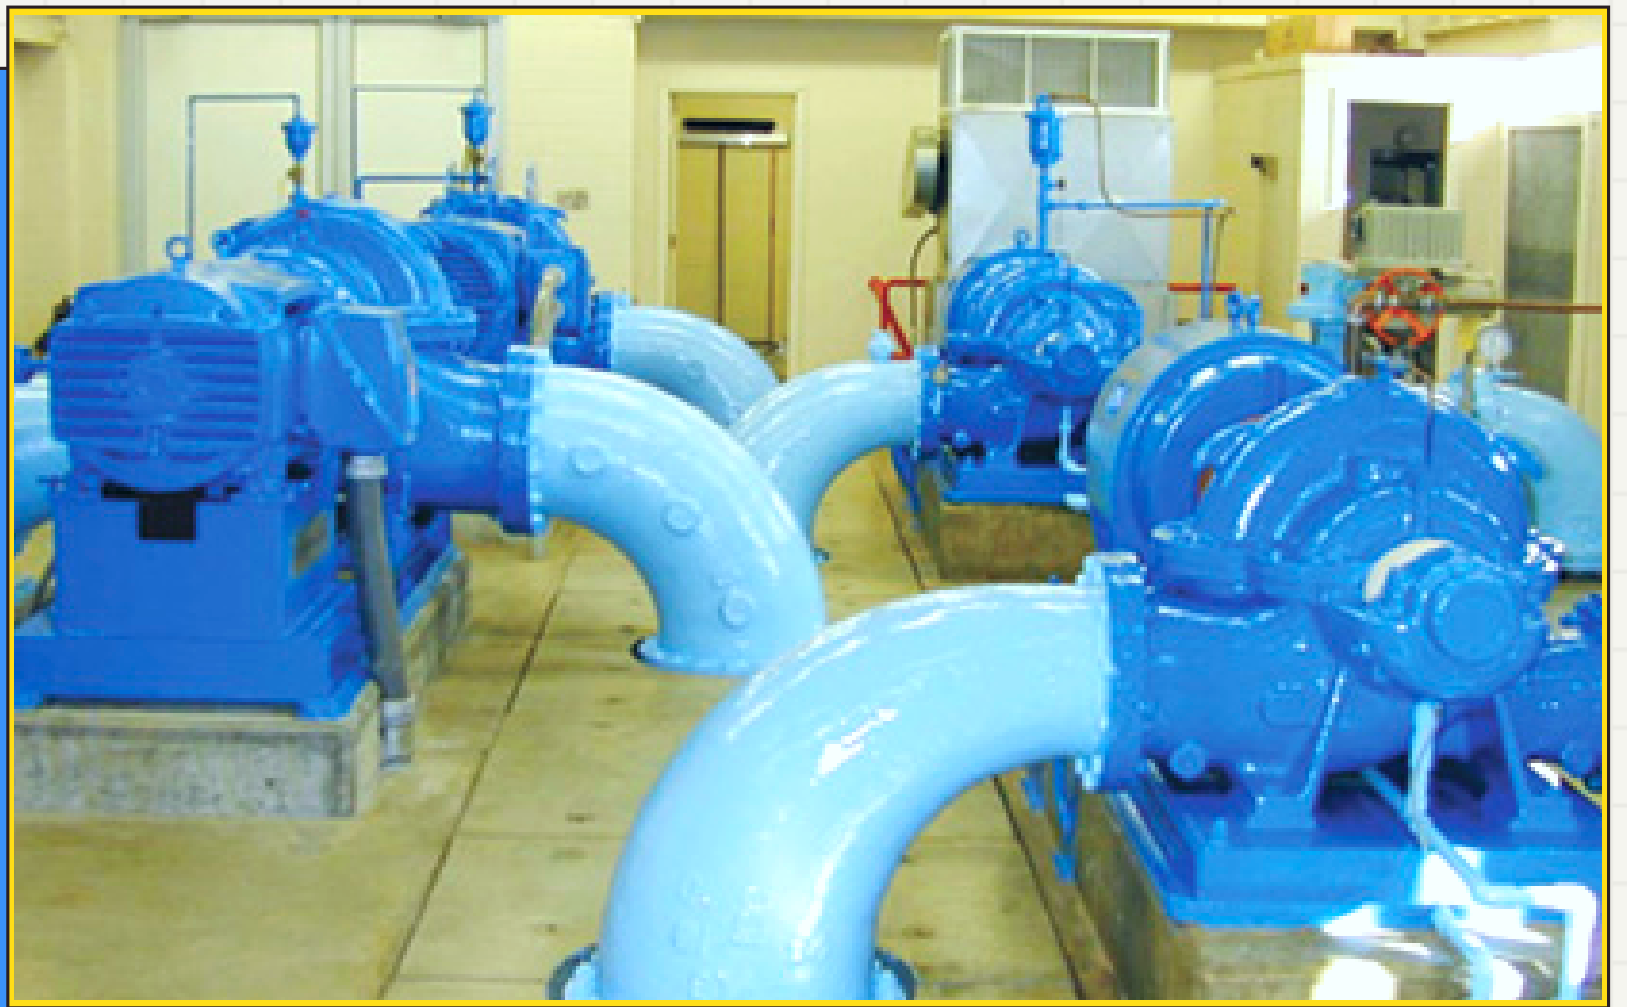
การประปาส่วนภูมิภาค (กปภ.) มีเครื่องสูบน้ำหลักวางอยู่เหนือบ่อเก็บน้ำ ซึ่งเป็นปั๊ม KSB BB1 (Omega 300-435A) ทำให้มีความจำเป็นต้องใช้ปั๊มสุญญากาศอีกตัวเพื่อสร้างความดันลบภายในท่อทางดูดของปั๊มก่อนที่จะสตาร์ทปั๊ม ซึ่งการทำงานลักษณะนี้ ทำให้ต้องเสียเวลาไม่น้อยกว่า 15 นาทีในการทำสุญญากาศให้ได้ตามค่าที่ตั้งค่าไว้ ด้วยเหตุนี้ทำให้มักจะมีปัญหาในการใช้งานระบบอยู่บ่อยครั้ง จากการตั้งสมมติฐานคาดว่าอาจมีอากาศรั่วผ่านทางประเก็นเชิงอกเข้ามาที่ด้านในตัวปั๊มมากเกินไป นี่ถือเป็นสาเหตุที่ทำให้ประสิทธิภาพของระบบปั๊มสุญญากาศลดลงด้วย

อีกทั้งลูกค้ายังประสบปัญหาเกี่ยวกับการรั่วซึมของประเก็นเชิงอกอยู่บ่อยครั้ง เป็นสาเหตุที่ทำให้ต้องทำการขันกวดให้แน่นอยู่เป็นประจำ และนี่กำลังกลายเป็นปัญหาใหญ่เนื่องจากการหยุดทำงานที่เกิดขึ้นบ่อย การกัดกร่อน และการสูญเสียน้ำในระบบผ่านทางประเก็นเชิงอกทั้งสองด้านของปั๊มอยู่ตลอดเวลาอีกด้วย

PSS ได้เข้าไปช่วยแก้ปัญหานี้โดยทำการติดตั้ง 'PSS Mechanical Seal' ทดแทนประเก็นเชิงอกที่ใช้อยู่ ปั๊มน้ำ KSB จำนวน 4 ตัวจึงถูกส่งไปซ่อมแซมและทำการติดตั้ง 'Seal model SPC' ที่ศูนย์บริการ PSS ในจังหวัดระยอง รวมถึงได้ทำการ Overhaul ใหม่ โดยเปลี่ยน Wearing, ลูกปืน, ซ่อมแซมเสื้อลูกปืนและเพล่า ทำ Balancing และทำการทดสอบการรั่วทั้งหมด

หลังจากที่ PSS ได้ทำการติดตั้งปั๊มทั้งหมด และลูกค้าใช้งานปั๊มไปแล้วนั้น พบว่าเวลาใช้เวลาในการสร้างสุญญากาศเพียงแค่ 5 นาทีเท่านั้น ถือว่าลดลงไปได้ถึง 10 นาที หรือมีประสิทธิภาพเพิ่มขึ้นเกือบ 75% จากประสิทธิภาพเดิมทีเดียว นอกจากนี้ลูกค้ายังสามารถใช้ระบบควบคุมอัตโนมัติเพื่อสั่งงานปั๊มน้ำเมื่อสร้างค่าสุญญากาศได้ตามในระบบ โดยก่อนหน้านี้ระบบนี้ได้ถูกปิดใช้งานไปเนื่องจากประสิทธิภาพของปั๊มและการทำสุญญากาศนั้นได้ผลลัพธ์ที่ไม่ดีเท่าไรนัก นี่ทำให้ลูกค้ามีความพอใจอย่างมากในประสิทธิภาพของปั๊มและระบบสุญญากาศที่เพิ่มขึ้น
