PSS RE-ENGINEERS

FIRST NEW COMPRESSOR PISTON

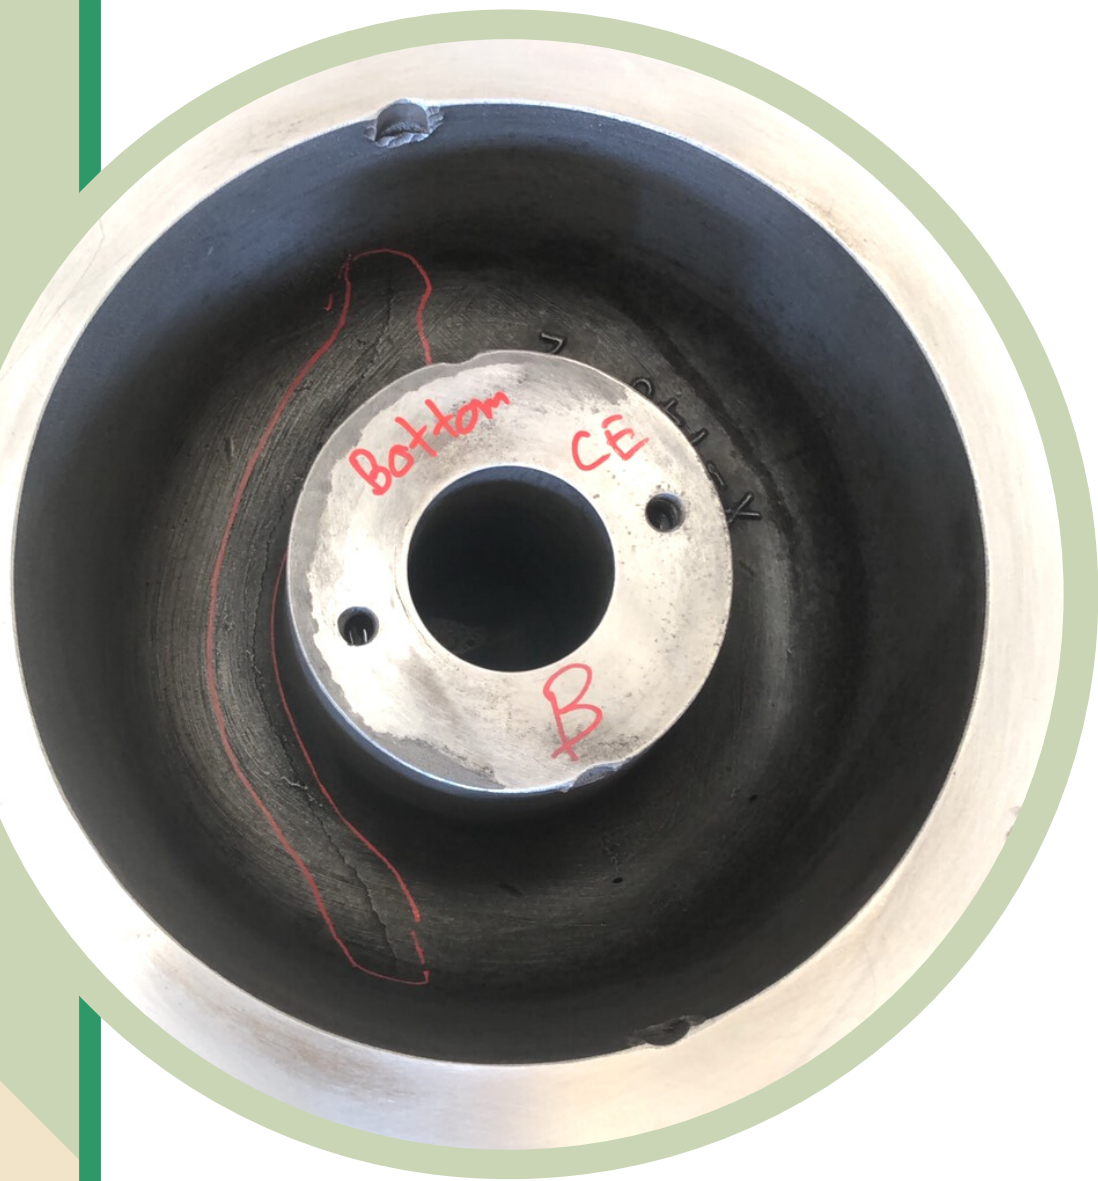
During a routine overhaul, an olefins manufacturer in Thailand noticed some problems on their Belliss & Morcom Recycle Hydrogen Compressor. Both the pistons of the single stage compressor were cracked on the head end, indicating mistakes made during the last overhaul of the compressor.

As the pistons were in good condition, we scanned the ASTM B179 pistons externally and internally using our new 3d Faro Arm Scanner. The 330 mm. piston had to be machined from solid aluminum bars by CNC. We confirmed the 62 kg weight of the piston with our scanned 3d model and the new piston weight as well. However, we faced a problem - ASTM B179 material was not available in Thailand !!

We located aluminum stocks locally and found a near equivalent grade locally. PSS Engineering approved this deviation in material and got the go ahead from customer.

Production of the pistons was complete within 2 weeks including anodizing. Customer immediately installed the pistons under the supervision of the PSS Compressor Service team. As of last week, customer has successfully operated the compressor for 6 months - a big success.

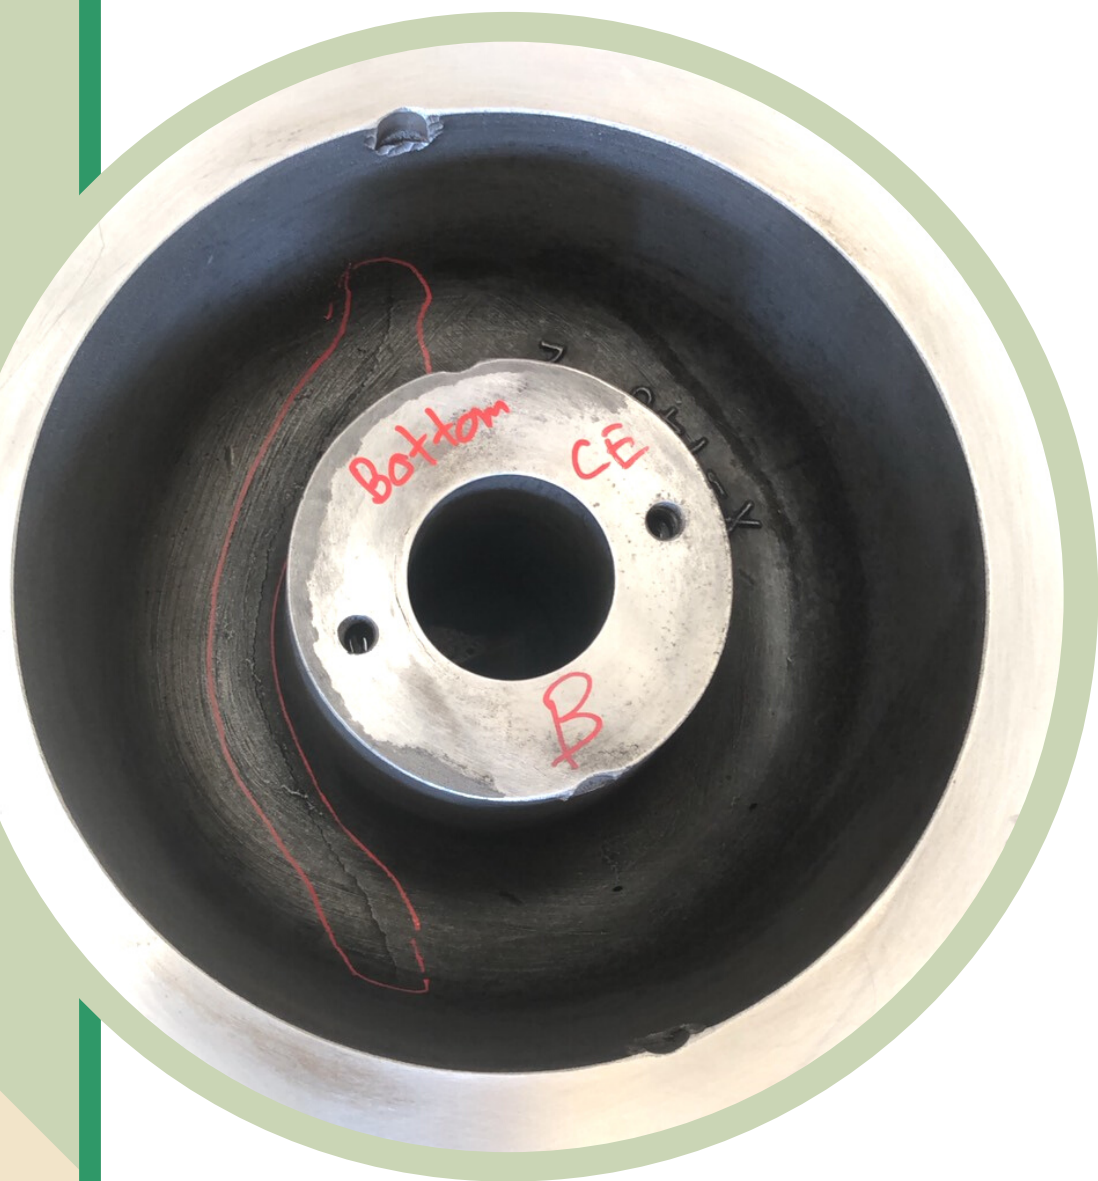
ในระหว่างรอบซ่อมบำรุงปกติ ผู้ผลิตโอเลฟินส์แห่งหนึ่งในประเทศไทย พบปัญหาบางประการเกี่ยวกับ Belliss & Morcom Recycle Hydrogen คอมเพรสเซอร์ ลูกสูบทั้งสองของ single stage คอมเพรสเซอร์นั้นพบรอยแตกทางด้าน Headend ซึ่งอาจมีผลมาจากค่า ระยะห่างไม่เพียงพอ

เนื่องจากลูกสูบเก่ายังอยู่ในสภาพดี (นอกเหนือจากรอยแตก) เราจึงสแกนลูกสูบ ASTM B179 ทั้งภายนอกและ ภายในโดยใช้เครื่องสแกน 3d Faro Arm Scanner ใหม่ของเรา ลูกสูบต้องกลึงจากแท่งอะลูมิเนียมต้นด้วย CNC ลูกสูบมีน้ำหนัก 62 กก. และมีเส้นผ่านศูนย์กลาง 330 มม. เรายืนยันน้ำหนักของลูกสูบด้วยแบบจำลอง 3 มิติที่ สแกนและน้ำหนักลูกสูบใหม่ด้วยเช่นกัน อย่างไรก็ตาม เราประสบปัญหา - วัสดุ ASTM B179 ไม่มีจำหน่ายใน ประเทศไทย !!

เราค้นหาสต็อกอะลูมิเนียมในท้องถิ่นและพบว่ามีการใกล้เคียงกันในเมืองไทย PSS Engineering อนุมัติส่วน เบียงเบน คุณสมบัติของวัสดุและลูกค้าก็เห็นด้วย เราจึงได้เริ่มดำเนินการ

การผลิตลูกสูบแล้วเสร็จภายใน 2 สัปดาห์ รวมถึงทำการซูปเปอร์ไนด์กับชิ้นส่วนหลังกระบวนการกลึงปาดผิว ลูกค้าติดตั้งลูกสูบทันทีภายใต้การดูแลของทีม PSS Compressor Service ซึ่งเรายินดีที่จะแจ้งให้ทราบว่า เมื่อ สัปดาห์ที่ผ่านมา ลูกค้าประสบความสำเร็จในการใช้งานคอมเพรสเซอร์เป็นเวลามากกว่า 6 เดือนด้วยลูกสูบที่ ออกแบบใหม่ในครั้งนี้
